LA CLINIQUE DES DÉSASTRES

Après chaque accident d'aviation, les experts de la Commission de l'Aéronautique Civile des États-Unis se déplacent. Ils vont passer au crible tous les indices révélateurs pour rechercher la raison du sinistre... et pour empêcher qu'il se reproduise.

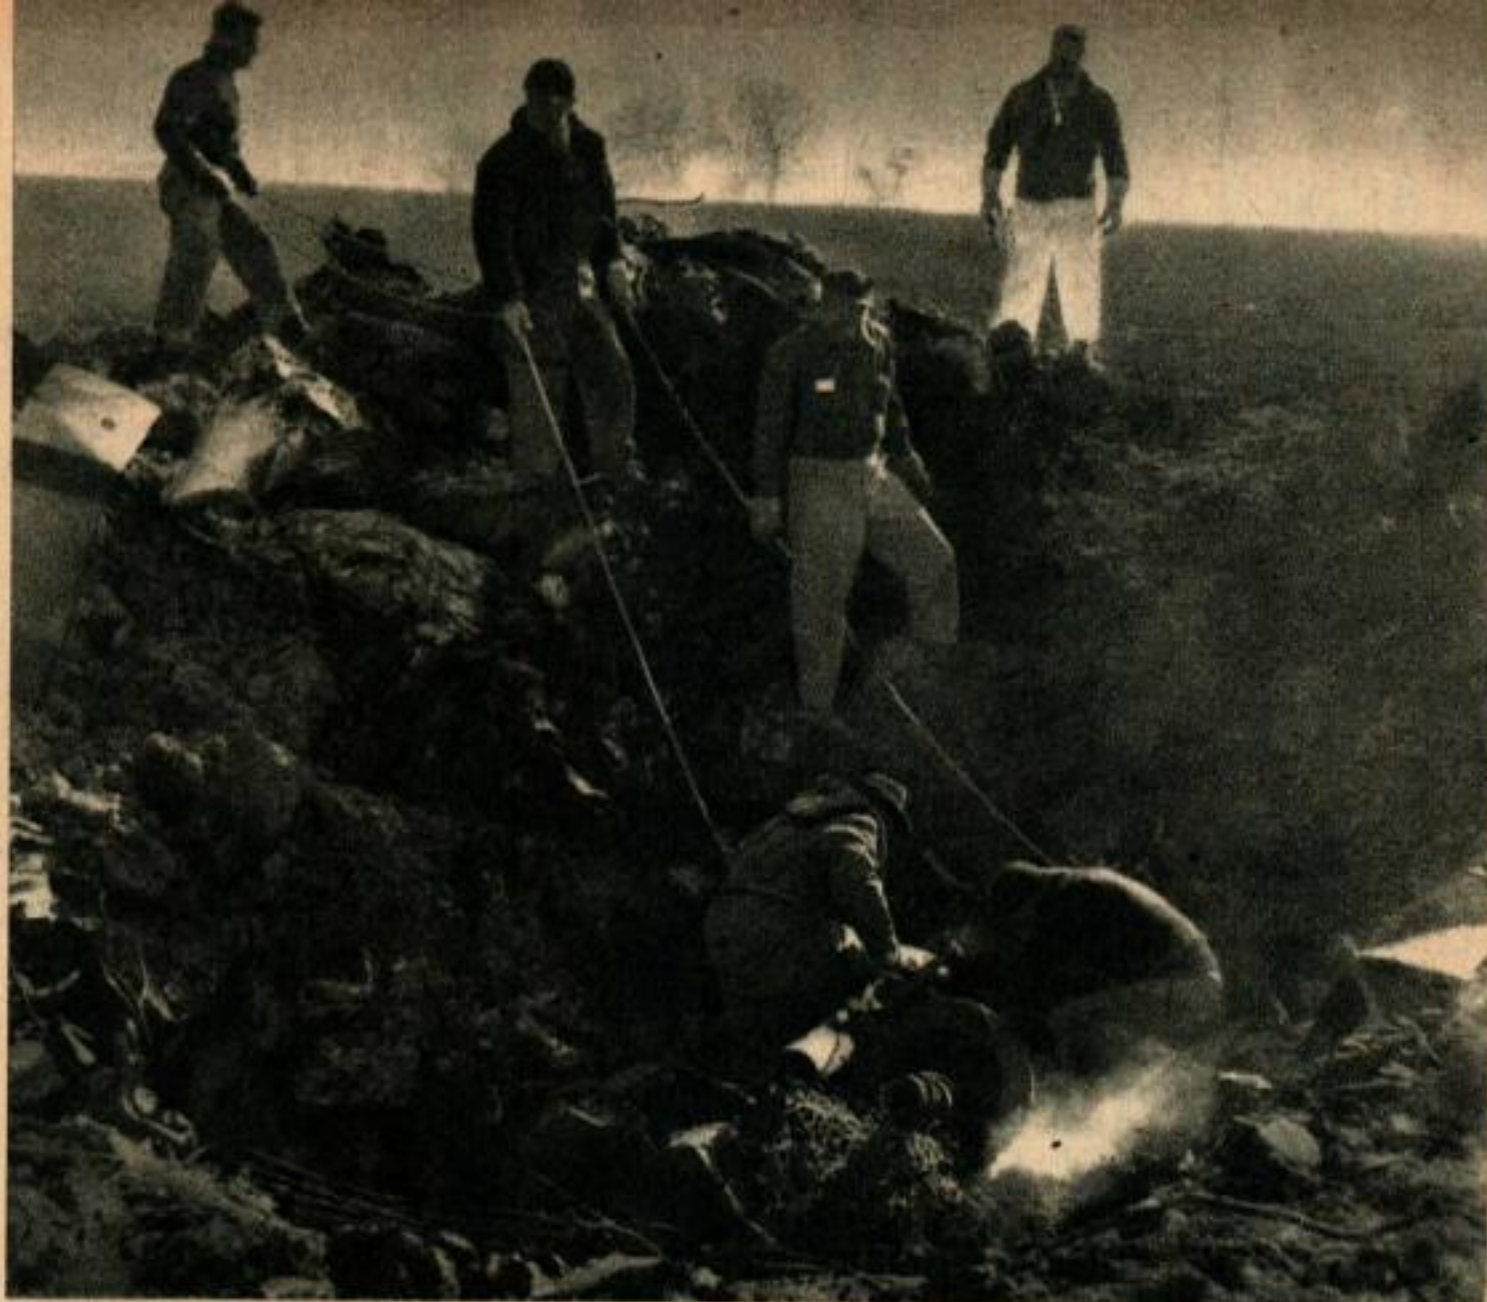
Investigateurs au travail sur un moteur qui brûle encore. Les hommes sont attachés à des cordes de sauvetage, car un réservoir plein d'essence est encore enterré près du moteur.

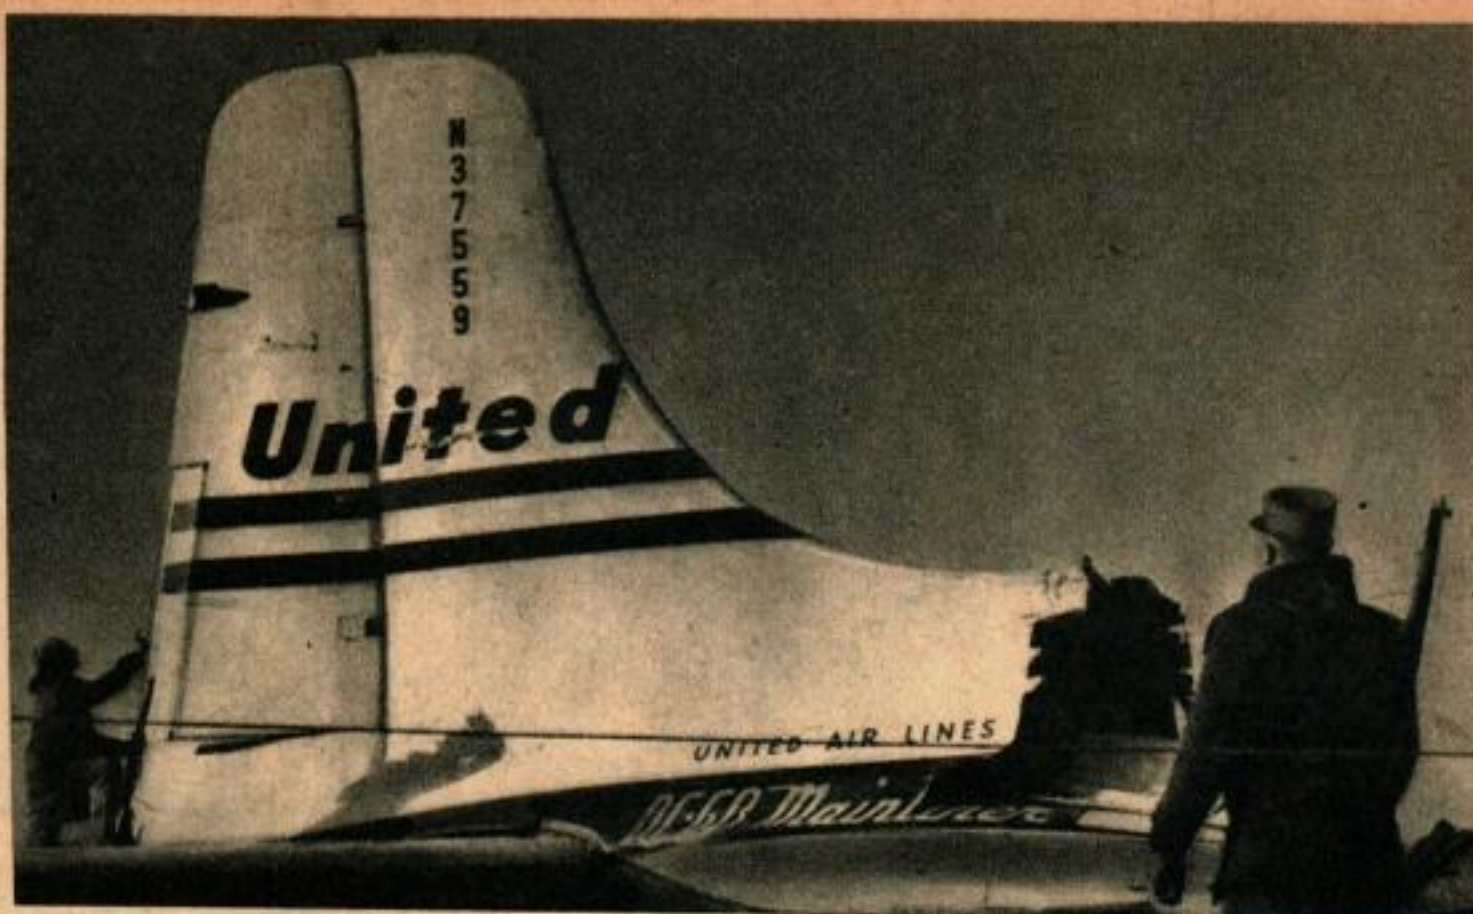
Tombée à près de 3,600 km des décombres de la carlingue, la queue de l'avion donna la première indication importante sur la cause de l'accident.

parmi ceux du côté droit se trouvaient des pièces provenant de la gauche de l'avion. La queue de l'appareil, presque intacte, était tombée à l'arrière de la zone, à 3,500 km du fuselage. Le fait qu'elle s'était séparée de l'avion en son entier, et qu'elle était si éloignée de la carlingue, était significatif.

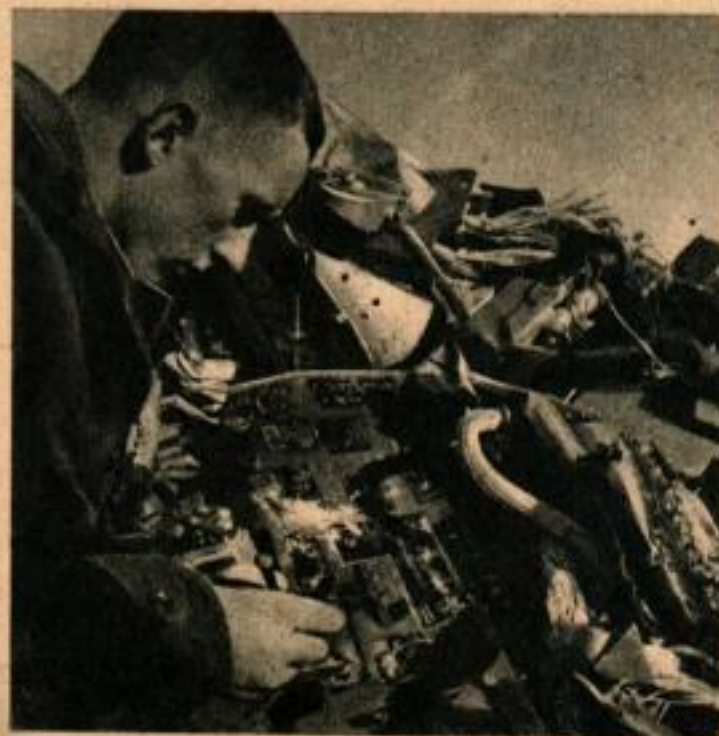
Un auxiliaire note la position des commutateurs sur le tableau de bord. Aucune preuve que le pilote ait pris les mesures d'urgence ne put être découverte.

Aucun indice ne permit d'établir que le pilote se trouvait en difficulté ou qu'il ait pris les mesures d'urgence réglementaires.

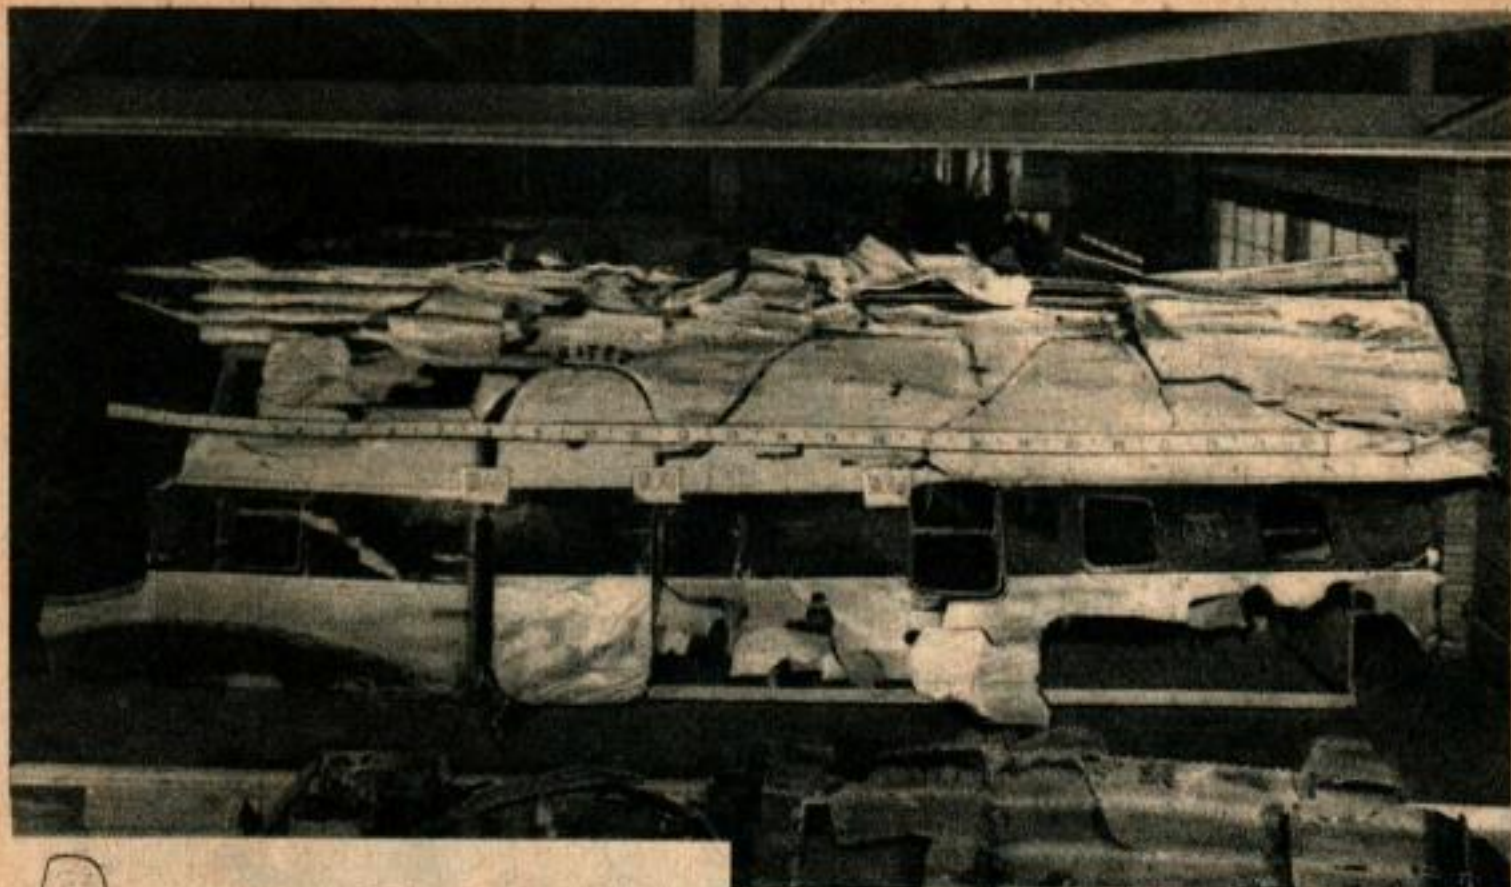
Ainsi qu'un puzzle géant, les pièces du «liner» sont assemblées à nouveau pour obtenir la confirmation des théories des investigateurs. Ci-dessus: la section du fuselage comprenant la soute à bagages n° 4.

réussirent à localiser cette odeur autour de la partie arrière du fuselage. Des fragments de cette partie, prélevés juste à l'avant de la queue, furent minutieusement examinés. La façon dont ils étaient déchirés indiquait nettement qu'une explosion s'était produite dans la soute à bagage n° 4.

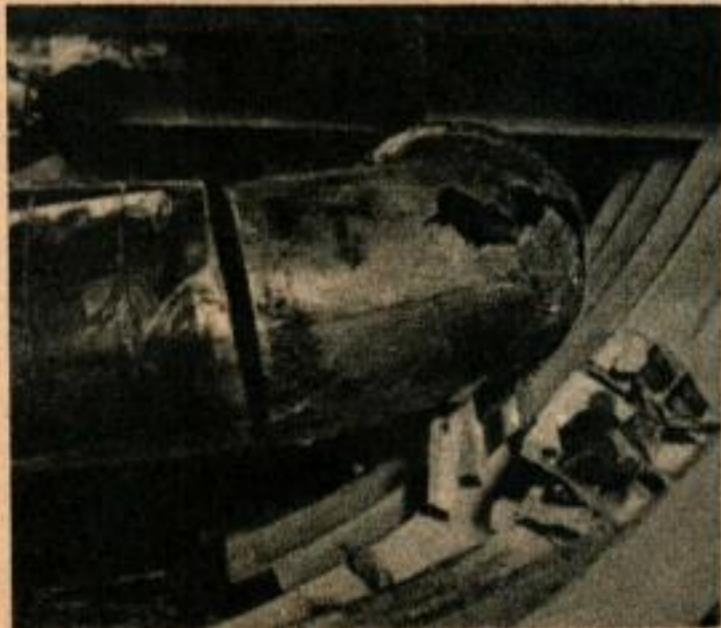
Cette reconstitution d'un compartiment de réchauffeur du DC-6 qui s'écrasa à Bryce Canyon en 1947 montre les dégâts causés par le feu.

En 1947, un DC-6 des United Air Lines s'écrasait en flammes près de Bryce Canyon dans l'Utah. La cause de l'accident tint même les spécialistes du Bureau en échec pendant quelque temps. Le seul indice substantiel trouvé dans les restes du fuselage était de la cendre blanche, indication d'un feu ayant dégagé une chaleur extrêmement intense.

L'analyse chimique des cendres démontra qu'elles provenaient de la combustion des fusées de détresse de l'avion. Les enquêteurs ordonnèrent tout d'abord le retrait de ces fusées de tous les DC-6, à titre de mesure préventive, bien qu'ils sachent qu'elles n'é-

Les ingénieurs de Douglas changèrent l'emplacement de l'évent de trop-plein et placèrent les fusées dans un compartiment isolé où la chaleur extérieure ne pouvait les atteindre. D'autre part, le processus du transfert de l'essence d'un réservoir à l'autre fut modifié. Le résultat est qu'aucun autre sinistre de ce genre ne s'est produit sur aucun autre DC-6.

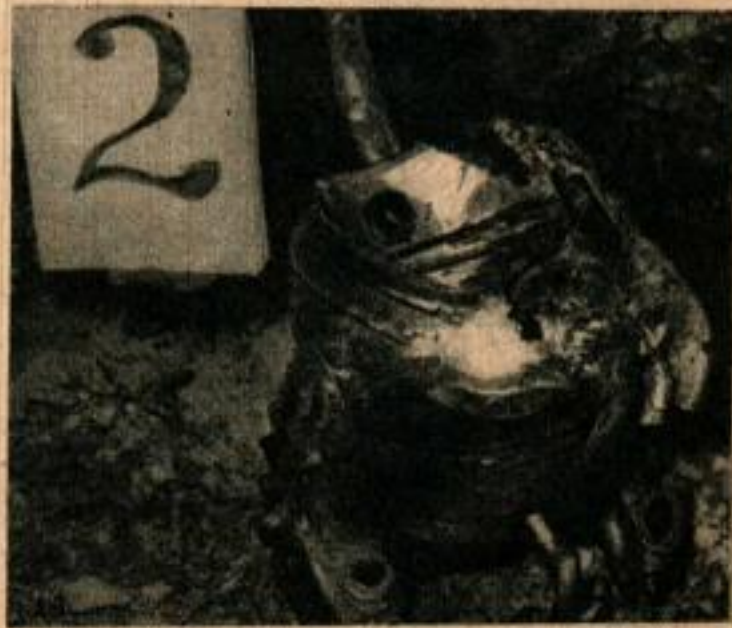
L'accident de Fort Léonard Wood (Missouri) fut causé par la fatigue du métal qui fit craquer ce cylindre d'un Convair 240.

Dans les ferrailles calcinées et en partie fondues, les hommes du Bureau suivirent à la trace les marques de fumée horizontales qui étaient visibles sur les pièces du moteur de droite. Elles les conduisirent au cylindre n° 12, qui fut envoyé au Laboratoire National des Normes, à Washington. Le rapport de cet organisme conclut qu'une fatigue du métal s'était produite dans la paroi du cylindre, laquelle s'était finalement fissurée. Le carburant brûlant avait été projeté à travers ces fentes, provoquant l'incendie total du moteur.

Le règlement de la Compagnie précise que tout cylindre ayant plus de deux goujons desserrés doit être rejeté, car ce desserrement crée une tension anormale qui fatigue le métal. Quoi qu'il en soit, le cylindre qui aurait dû être réformé ou réfectionné fut remis en service.

Un contrôle immédiat fut effectué pour rechercher si d'autres cylindres dangereux avaient pu échapper de la même manière... et les registres en accusèrent 23. Ceux-ci furent recherchés et remplacés, avant qu'un autre accident ne se produise. Et comme résultat de l'enquête du Bureau de l'Aéronautique Civile, la méthode des étiquettes fut abrogée. Lorsqu'un cylindre défectueux est découvert au démontage, sa collerette est brisée au ciseau, ce qui fait qu'il est impossible de le remonter. Il fallut aux hommes du Bureau cinq semaines de recherches laborieuses et ininterrompues pour résoudre, en collaboration avec la Compagnie Aérienne, le problème de cet accident particulier, en en prévenir la répétition.

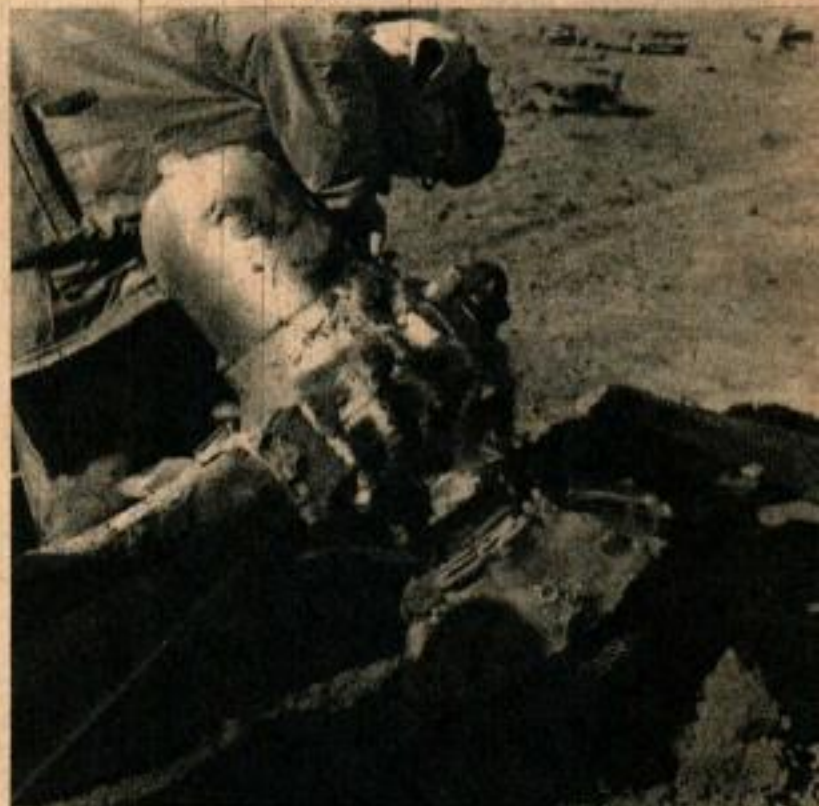
Ci-dessus: vérification des commutateurs sur le tableau de bord du co-pilote. Ci-dessous: Un expert du Bureau de l'Aéronautique Civile examine les pales endommagées.
