# L'ENREGISTREUR DE VOL

*contribuera-t-il à la sécurité aérienne ?*

*Ce mouchard robot, qui peut résister aux flammes de l'incendie et à des chocs formidables, permet de déterminer avec précision les causes des accidents aériens.*

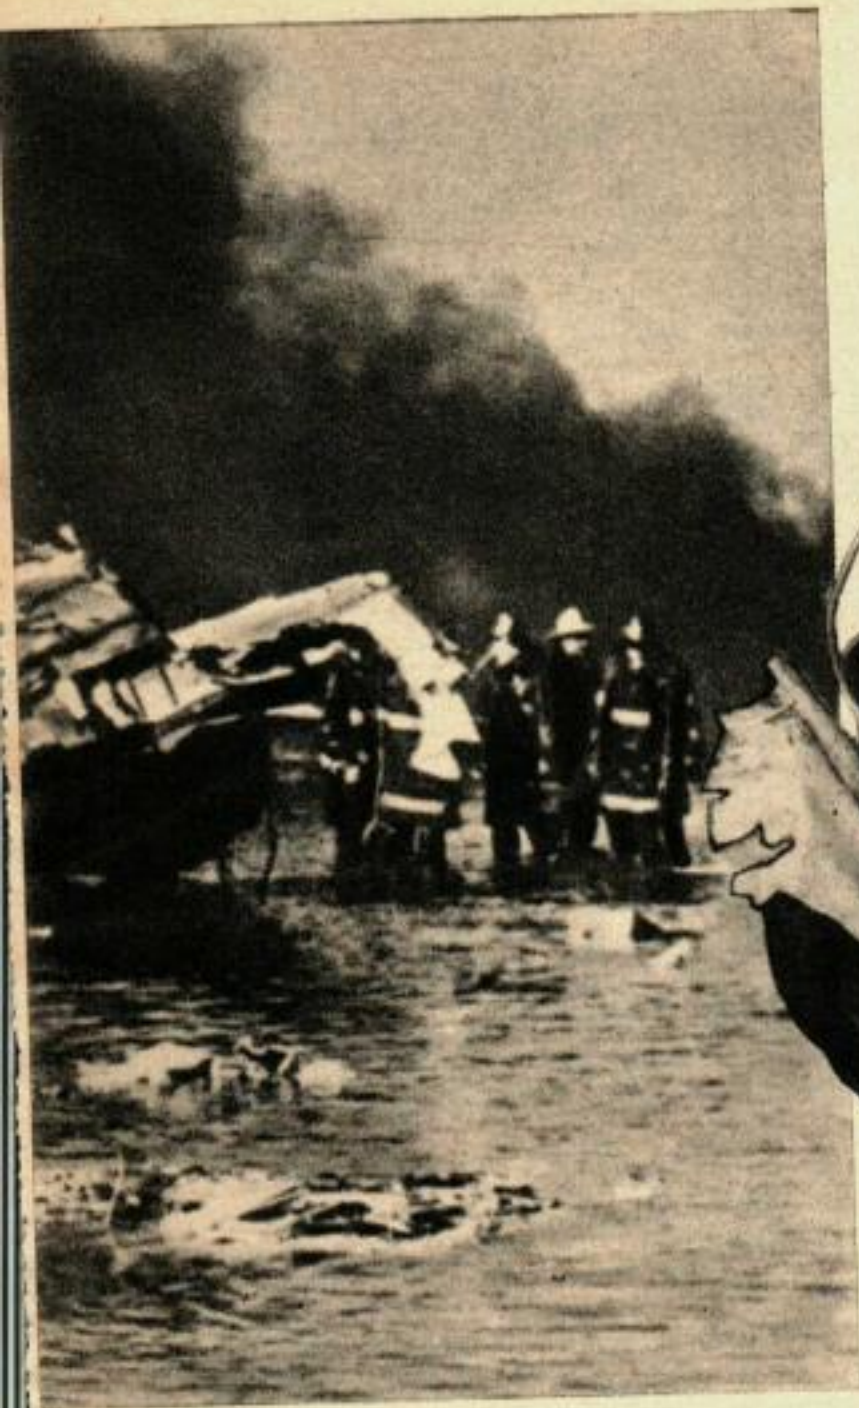
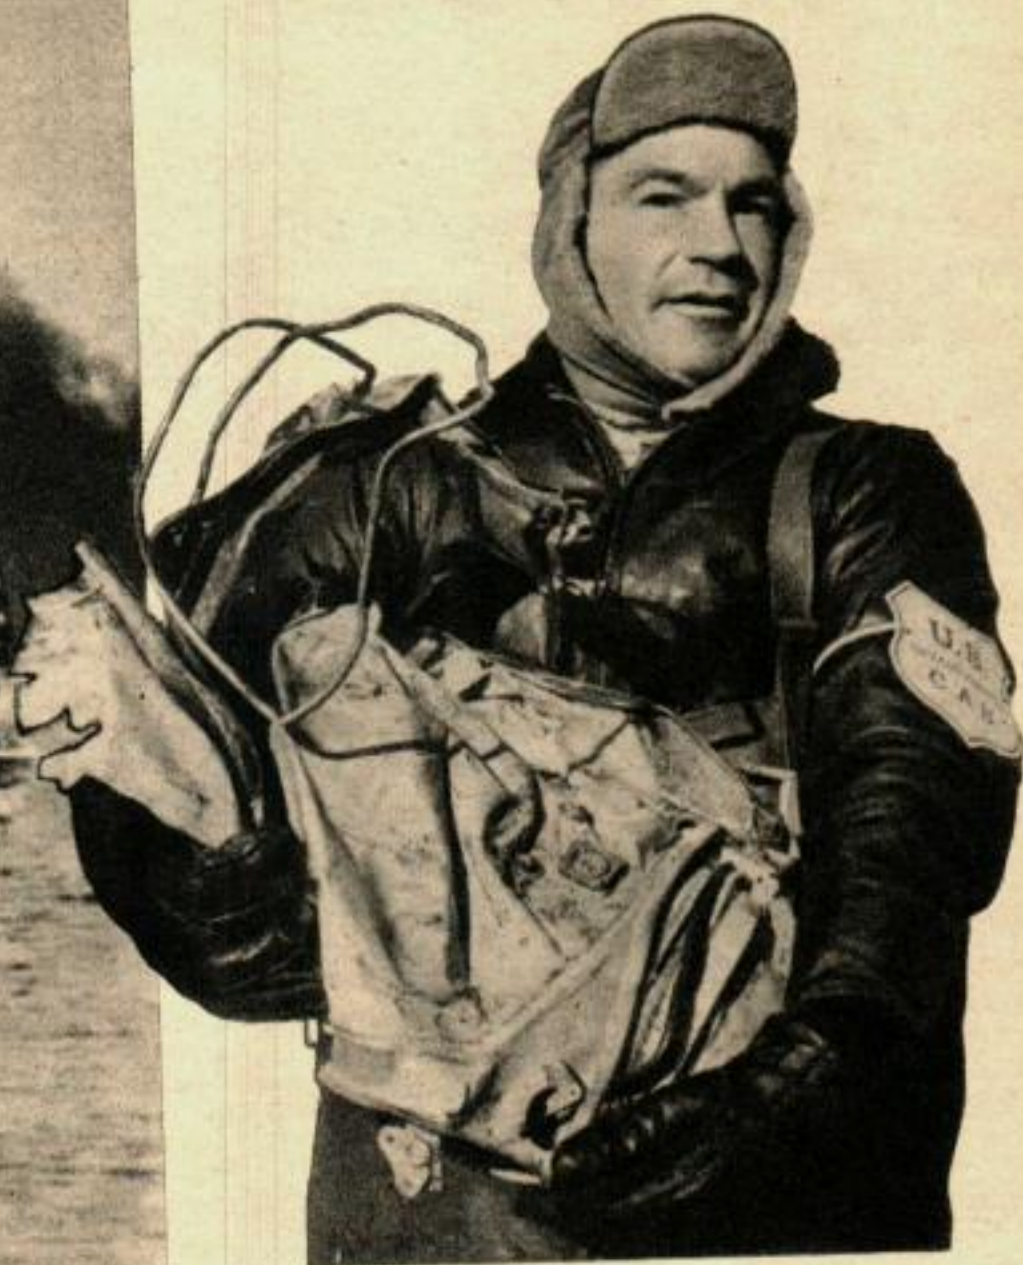
Des accidents comme celui survenu au Vol 1 (à gauche) peuvent servir à en prévenir d'autres. Son enregistreur de vol (ci-dessous), quoique endommagé, a permis d'établir les vraies causes.

Les secrets révélés par ces mouchards mécaniques sont souvent de grande importance, et même surprenants. On peut citer le cas du ruban enregistreur retiré du malheureux Vol 1, de l'American Airlines, du 1<sup>er</sup> mars 1962. Cet avion s'était écrasé dans la baie de la Jamaïque, près de New York, après avoir décollé de l'aéroport d'Idlewild. Aucun survivant parmi les 95 personnes à bord. L'enregistreur fut mis en piteux état (photo de la page 39), mais on put le décoder. Le dessin (à droite) montre les courbes du graphique.

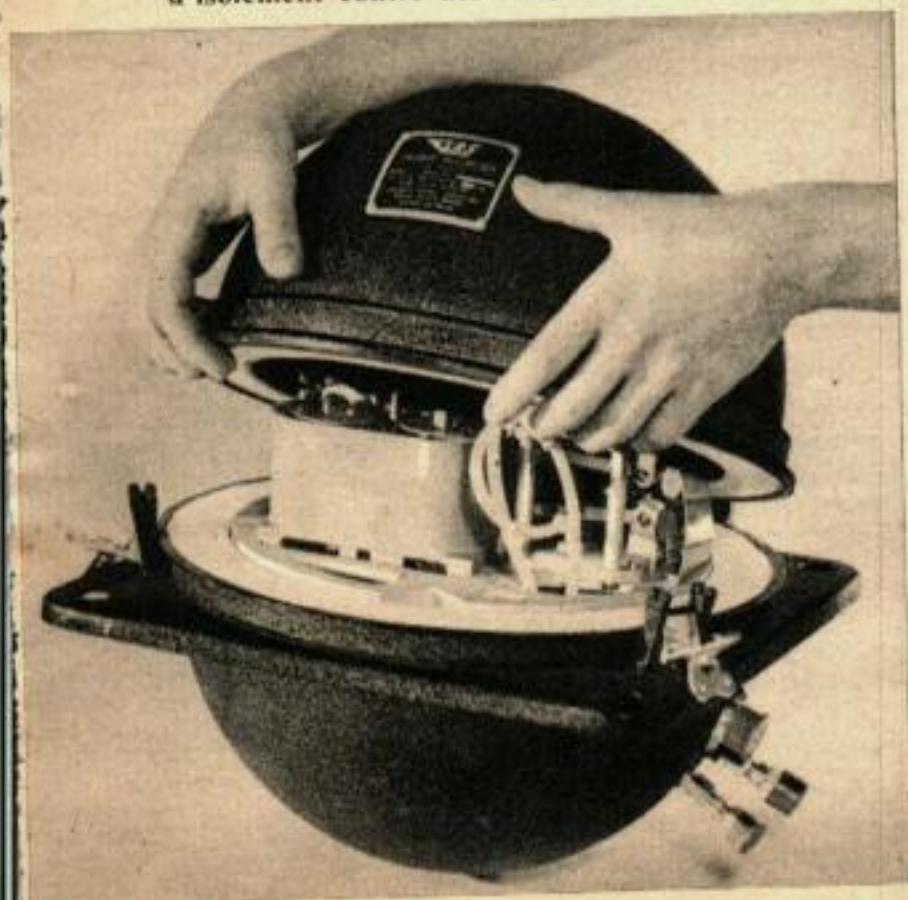
La coquille de l'enregistreur, à l'état neuf, a cet aspect : elle est à double paroi, pour résister à des accélérations de 100 g, et protégée par une couche d'isolement contre des températures de 1 000° C.

La coquille contient, entre autres appareils, un ruban métallique qu'on met en place comme une pellicule photographique, et un mécanisme qui permet d'enregistrer quatre éléments de chaque vol.

Les bandes s'enroulent sur des bobines comme des pellicules photographiques. On les place avec d'autres appareils dans des coquilles à double paroi, une couche d'isolement thermique étant interposée entre les deux parois. Certaines de ces coquilles sont en forme de coffre, d'autres sont arrondies. En certaines occasions, elles ont protégé les bandes contre des températures de 1100° C et des forces de 100 g. Un enregistreur au moins a été retiré du fond de la mer après 36 heures d'immersion.

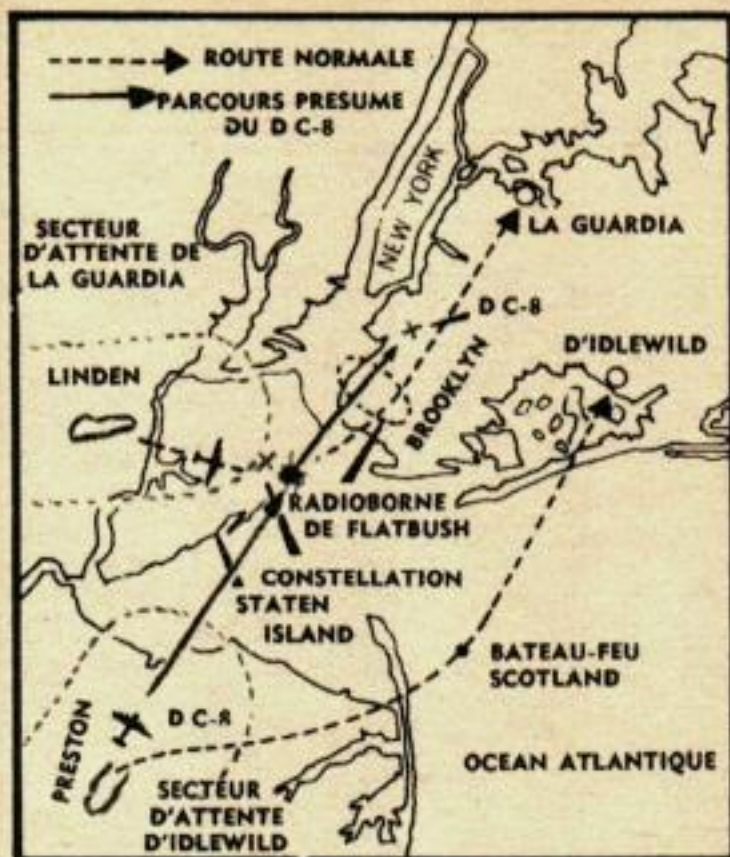
L'accident le plus meurtrier de l'histoire de l'aviation fut la collision d'un « DC-8 » avec un « Constellation » au-dessus de Staten Island. L'enregistreur révéla que le « DC-8 » avait franchi la limite de son secteur d'attente et a coupé l'approche du « Constellation » vers La Guardia.

On peut citer le cas de la collision en vol d'un Douglas DC-8 et d'un Lockheed Constellation au-dessus de Staten Island, N.Y., dans laquelle 128 personnes ont trouvé la mort en 1960. Les experts du C.A.B. retrouvèrent l'enregistreur du DC-8 noirci par les flammes. Le Constellation était un avion équipé de moteurs à pistons, n'en possédait pas. En décodant les graphiques à rebours à partir du moment de l'accident, les experts ont pu reconstituer toutes les manœuvres exécutées par l'avion et les confronter avec les instructions correspondantes données par le contrôle de la circulation aérienne qui avaient été enregistrées par ailleurs. De cette confrontation sortit la tragique vérité.

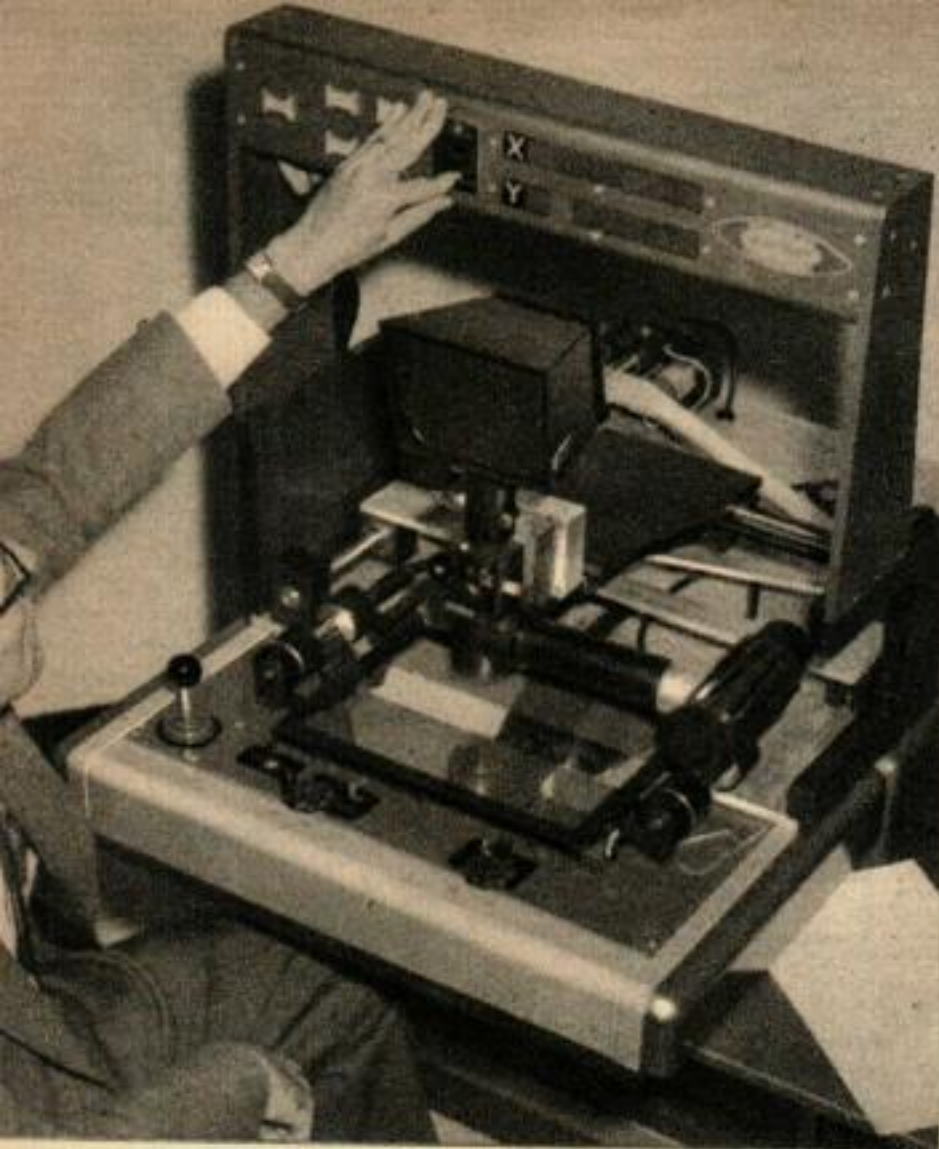
La machine de décodage aide les enquêteurs à interpréter les indications portées par l'enregistreur. Le ruban est mis à plat sous un canevas en verre, les graphiques sont agrandis sur un écran et un calculateur mesure chaque petite marque.

Dans les centres du C.A.B., les experts font le décodage de plusieurs manières. Ils peuvent utiliser un canevas en verre portant des graduations. Chaque marque de chacun des quatre paramètres est reportée à la fraction de seconde à laquelle elle a été faite. L'analyse finale est confiée à une machine qui explore les bandes avec un système optique à mouvement automatique. Elle projette également les courbes sur un écran de vision et soumet les éléments à un calculateur.

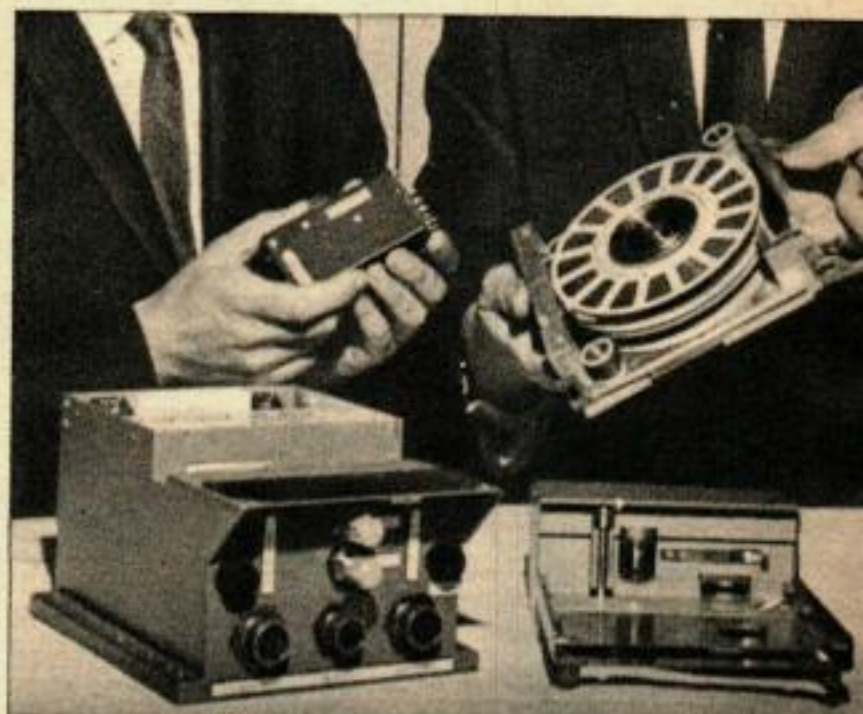
D'autres enregistreurs peuvent être placés dans l'avion. Les enquêteurs voudraient placer des paramètres supplémentaires sur les enregistreurs actuels et ajouter des enregistreurs de paroles et de procédures techniques.

Quoi qu'il ait déjà rendu de grands services, l'enregistreur peut encore en rendre de plus grands. Sur certaines bandes, il est possible de loger jusqu'à 60 paramètres. Les informations supplémentaires le plus souvent réclamées par les enquêteurs sont le réglage de puissance des moteurs, la température de l'air (pour calculer la vitesse air vraie) l'angle d'incidence, d'attaque oblique, de roulis et de tangage, les positions des commandes et du palonnier, des volets et des compensateurs, le pilote automatique, les circuits hydrauliques et l'alimentation électrique, la pressurisation intérieure et l'alimentation du poste de pilotage en oxygène.

De nombreuses voix réclament aussi l'enregistrement des paroles prononcées dans le poste d'équipage et des procédures techniques. Toutes les paroles prononcées dans le poste de pilotage seraient enregistrées, qu'elles aient été transmises ou non par radio. Certains pensent que les dernières paroles prononcées par l'équipage peuvent être de très grande importance. Mais les pilotes ne sont pas très enthousiastes à l'idée que toutes leurs conversations seraient enregistrées et les compagnies aériennes sont d'accord avec eux. Ces dernières craignent que les pilotes en viennent à communiquer entre eux par signes, ce qui peut aussi devenir dangereux.
