# Comment les ingénieurs vont

# sauver les chutes du Niagara

**D'énormes éboulements menacent le paysage le plus célèbre de l'Amérique. Un plan audacieux a été mis au point pour arrêter les ravages d'un puissant cours d'eau.**

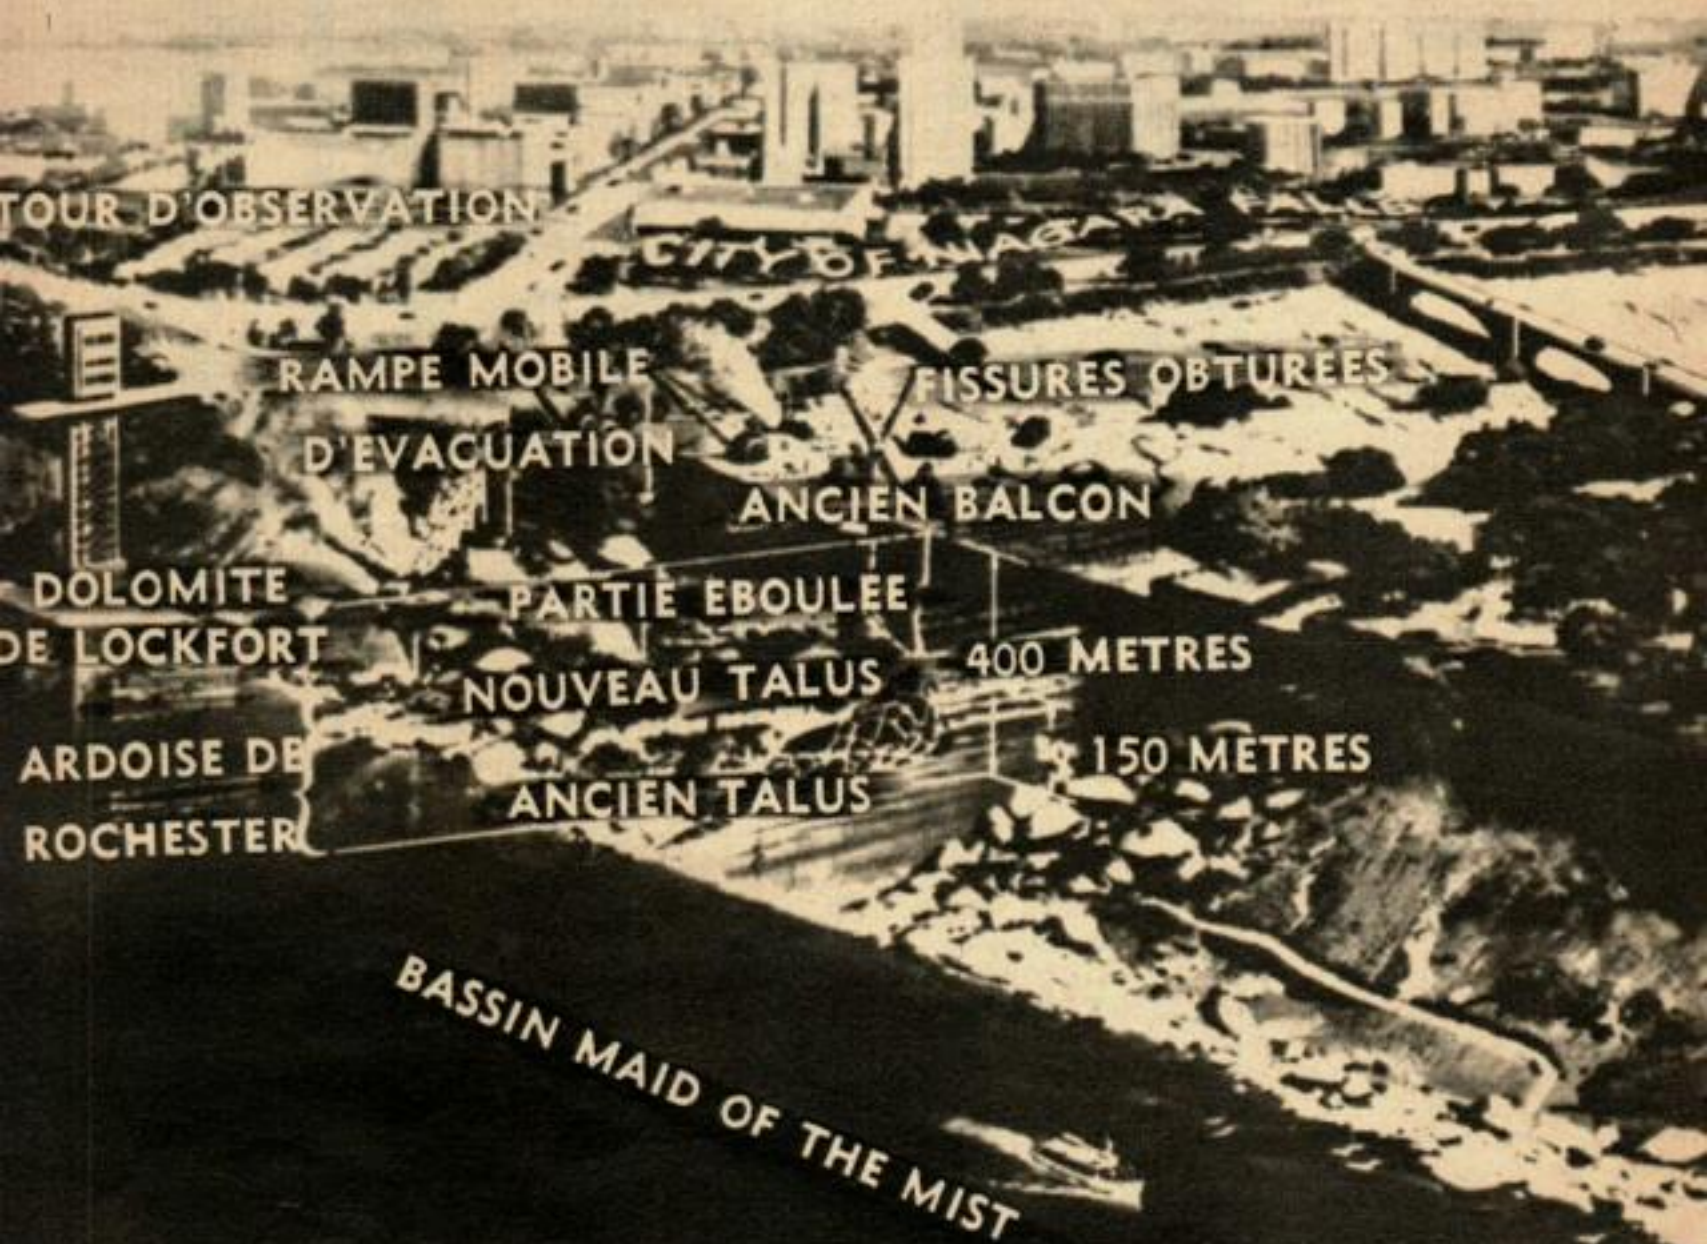
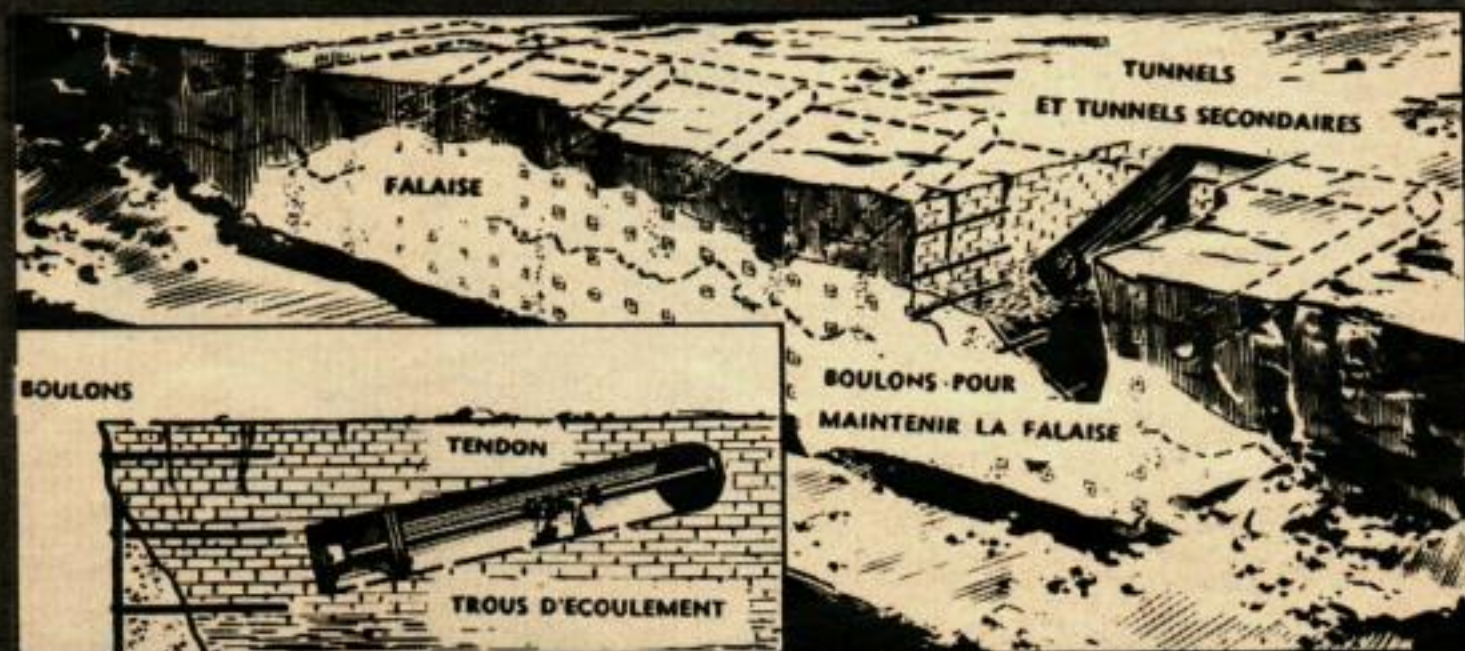
**L'ÉBOULEMENT LE PLUS SPECTACULAIRE** se produisit le 28 juillet 1954, lorsque 185.000 tonnes de roche se détachèrent du balcon pour s'entasser au pied des cataractes. Chaque éboulement de ce genre laisse des trous dans la falaise et des tas de débris à la base.

Quand le balcon est fortement en saillie, il commence à se casser sous l'effet de son propre poids. L'eau coule dans les fissures, y créant une pression hydrostatique. A la fin, le balcon s'effondre, en laissant à la cassure un bord irrégulier en dents de scie qui gâche la beauté de la chute.

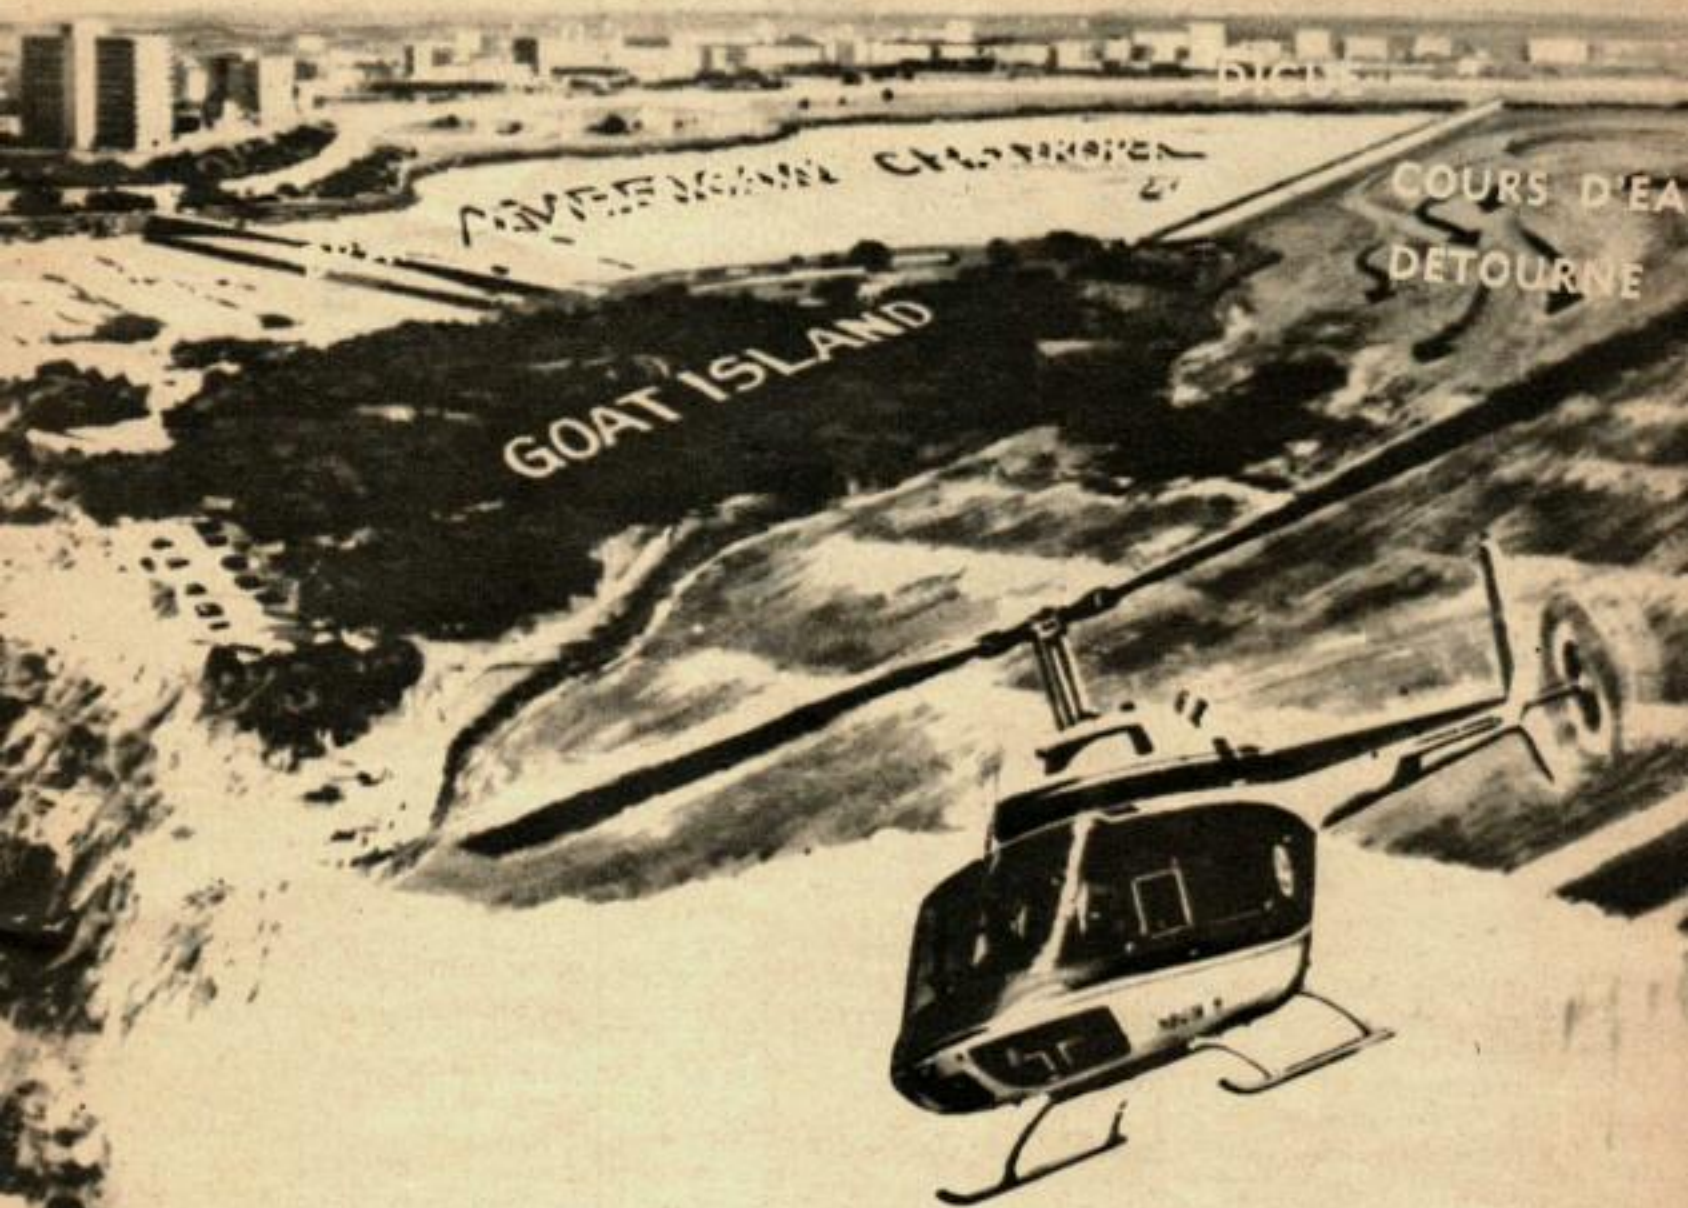
La falaise de la cataracte sera couverte, là où c'est nécessaire, par un bouclier de béton fixé à la roche par d'énormes boulons de 9 à 10 mètres de long. Ce bouclier sera bien entendu invisible lorsque les cataractes seront de nouveau mises en eau.

La seconde méthode est plus compliquée. Un tunnel sera creusé juste au-dessus du niveau du cours d'eau, à l'extrémité de la cataracte, sur une distance de 60 à 90 mètres. Ce tunnel fera ensuite un coude pour descendre dans le lit du cours d'eau jusqu'à la rive de Goat Island, puis il se dirigera de nouveau vers la falaise. Ensuite, à partir du tunnel transversal qui passe sous le lit du cours d'eau, des tunnels secondaires seront creusés vers la falaise, vers les parties les plus faibles de cette dernière, avec une inclinaison qui permet aux eaux de s'écouler.

Ces tunnels auront 1 m. 80 à 2 m. 50 de diamètre pour permettre au personnel d'exécuter les nettoyages périodiques. A l'intérieur de ces tunnels, des poutres d'acier ou de béton armé très solides seront installées comme points de fixation. Aux issues des galeries secondaires, des piliers, appelés tendons, seront enfoncés dans la roche pour servir d'ancres. Les tendons seront ensuite reliés aux poutres avec des câbles ou des tiges réglables, qui seront tendus pour maintenir la falaise à sa place, dans le cadre de l'entretien périodique.

C'est encore la tâche la plus simple. La plus difficile sur le plan technique, c'est le blindage de la roche pour empêcher toute nouvelle érosion et on se trouve encore devant deux solutions possibles, à appliquer ensemble ou exclusivement (voir schéma page 38).
