## Les Voitures « Plymouth » se mettent à la Mode 1953

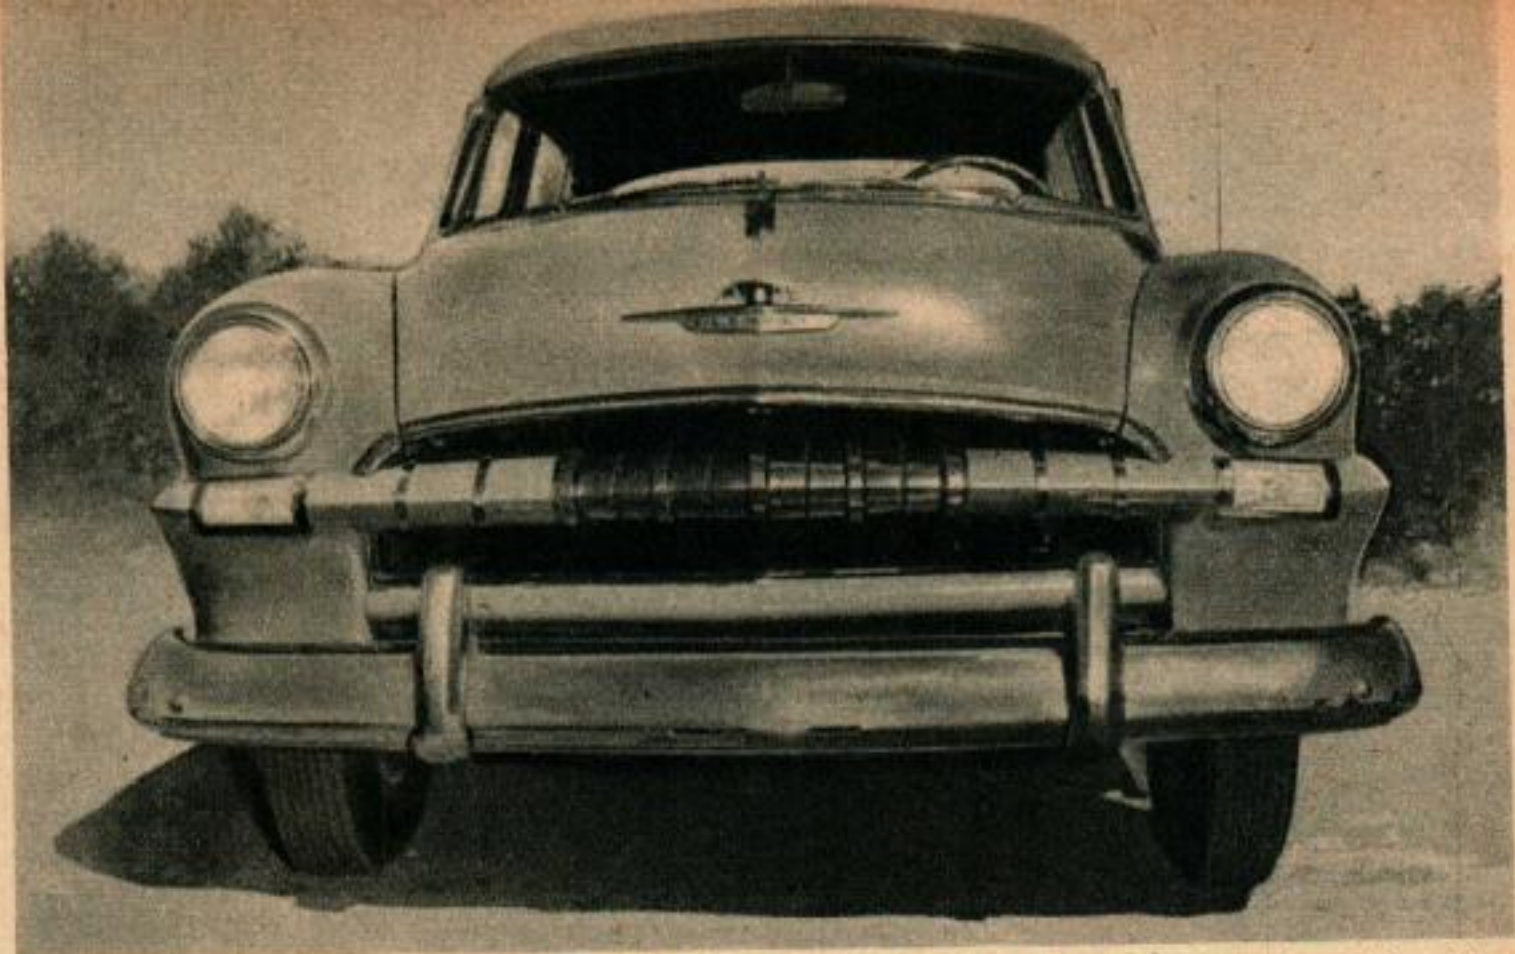
Plus large et plus basse, la nouvelle Plymouth n'a plus l'allure « carrée » que lui reprochaient les critiques l'an dernier.

La carrosserie paraît plus basse qu'elle n'est parce que les lignes verticales ont été adoucies ou supprimées.

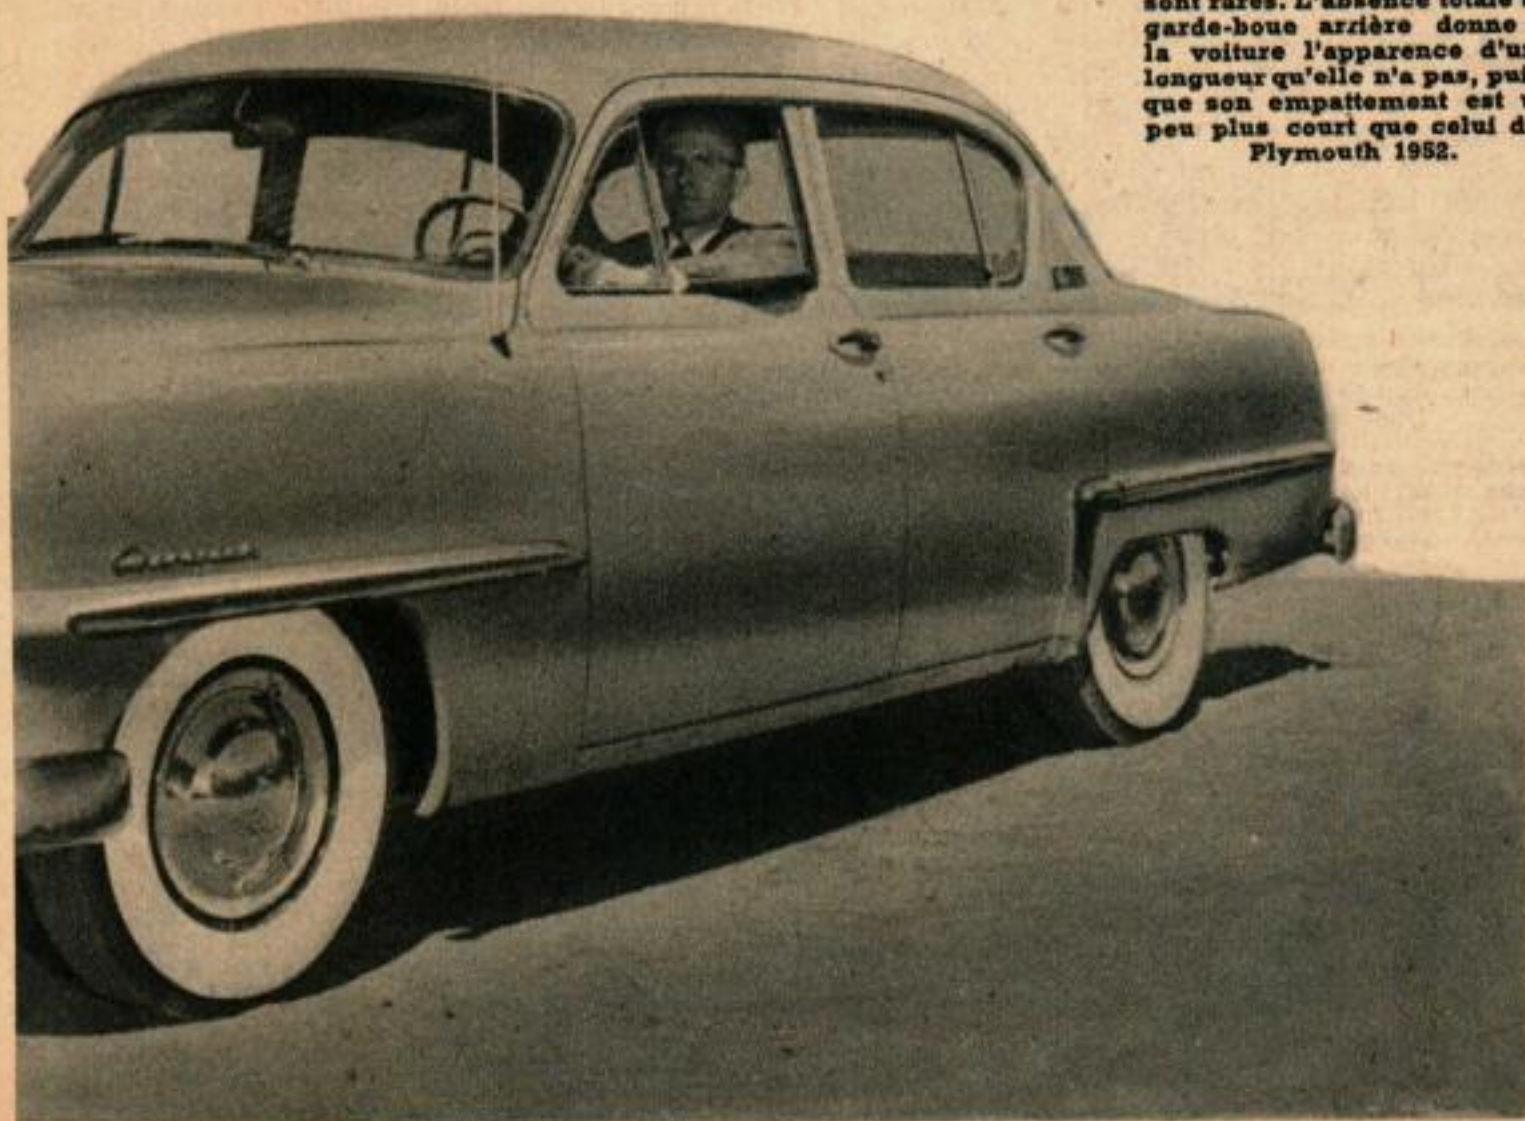
Même sur le modèle de luxe «Cranbrook», les fioritures sont rares. L'absence totale de garde-boue arrière donne à la voiture l'apparence d'une longueur qu'elle n'a pas, puisque son empattement est un peu plus court que celui des Plymouth 1952.

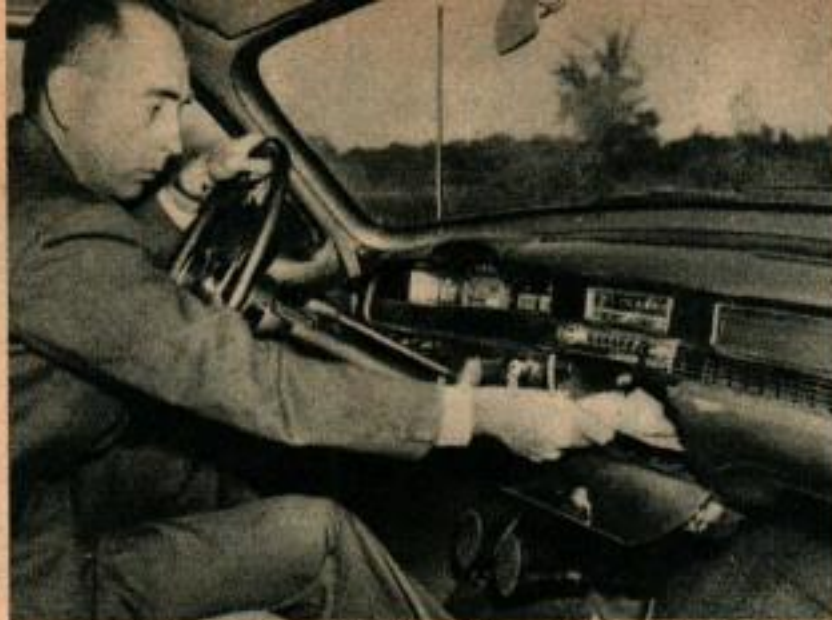
Le vide-poche a été installé au milieu du tableau de bord, à bonne portée de la main du chauffeur.

Voici enfin une liste des autres améliorations: Le vide-poche a été installé au milieu du tableau de bord, à bonne portée de la main du chauffeur. Le bouchon du réservoir d'essence est placé au-dessus du pare-chocs arrière à gauche de la plaque de police. Le bas du tableau de bord est légèrement recourbé vers l'avant, ce qui augmente l'espace disponible pour caser les genoux des passagers de l'avant. Sur les modèles à deux portes, le siège du chauffeur est assez large pour que deux personnes y restent assises tandis que le dossier voisin est replié pour permettre l'entrée des passagers de l'arrière. Les charnières du couvercle de la malle sont montées aux extrémités où elles ne peuvent pas abîmer les bagages, ni les divers paquets entreposés.

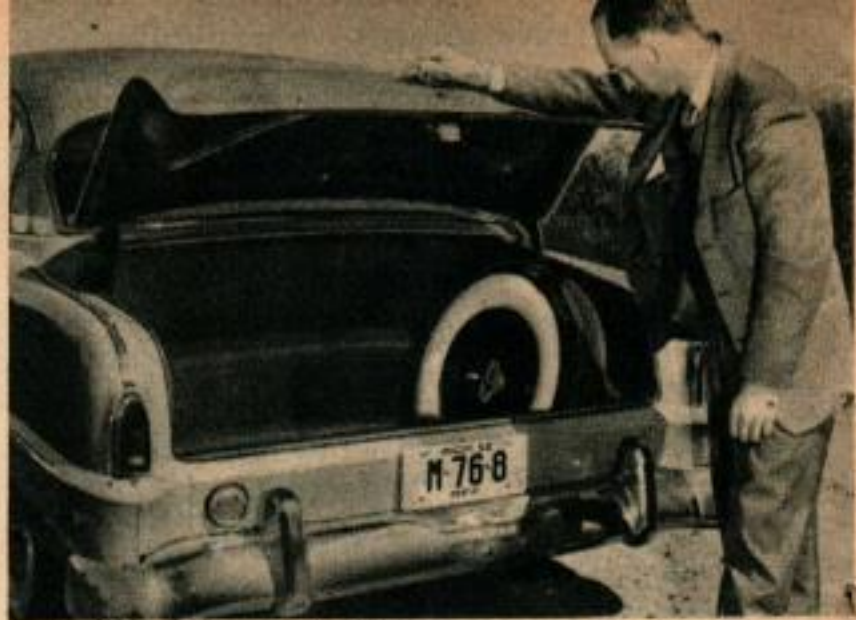
La malle est plus vaste et son couvercle plus large. Notex le bouchon du réservoir d'essence, au-dessus du pare-chocs.

Cette année, les garde-boue arrière font partie intégrante de la carrosserie. L'arrière a été élargi, ainsi que le couvercle de la malle qui, dit-on, offre 30 % de place en plus, bien qu'il semble improbable d'y faire tenir cette quantité supplémentaire de bagages.

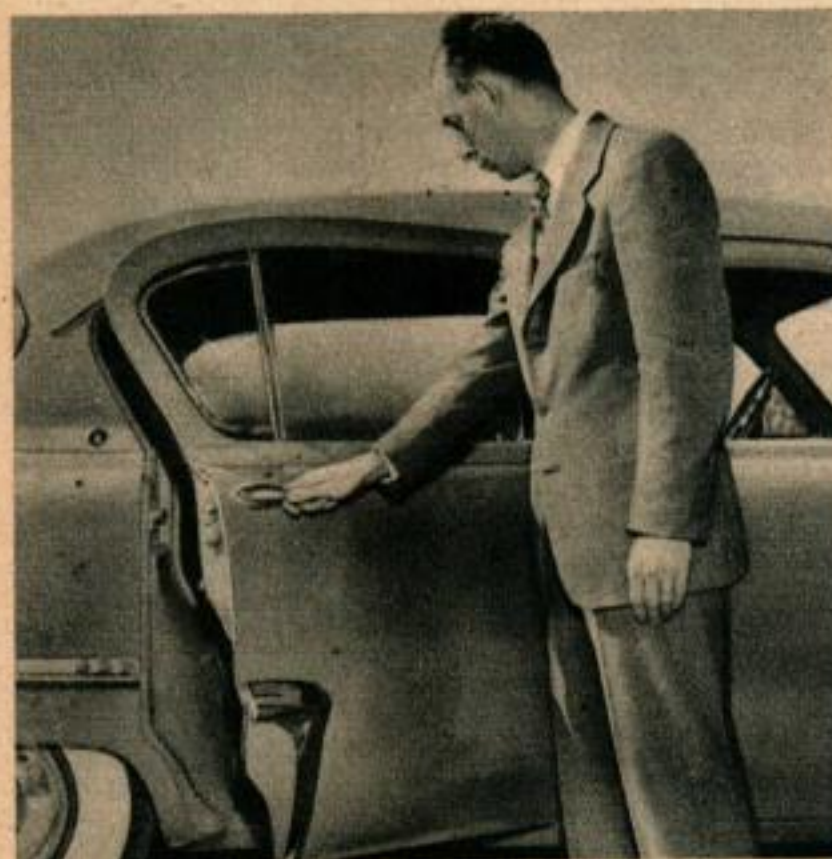
Ci-dessus: la porte arrière de la Plymouth 1953 est bien plus large en haut, pour que les passagers puissent voir à l'extérieur sans se pencher en avant: une très heureuse innovation.

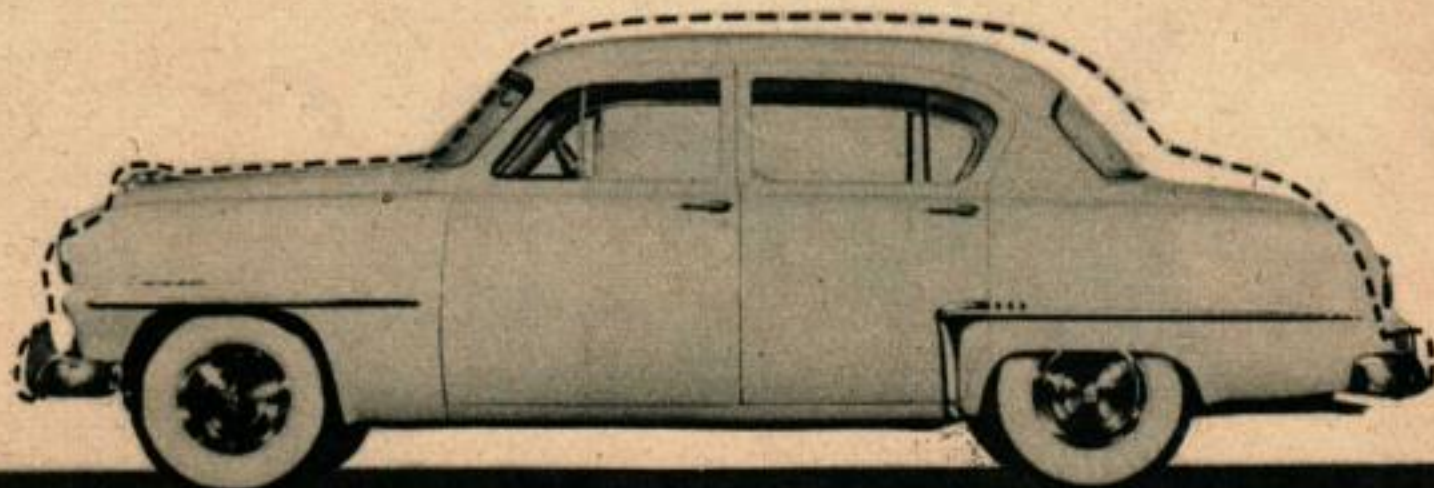
Ci-dessous, au-dessous de la photo d'une «Craghead», 1953, l'on a tracé la silhouette du même modèle de 1952. La nouvelle voiture semble bien plus basse qu'elle n'est réellement.
