Les Hollandais édifient de nouvelles défenses contre la mer

LE PLAN DU DELTA

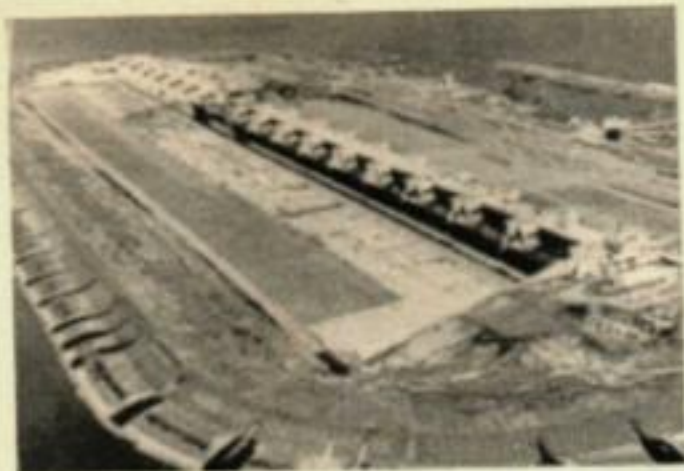
Ces travaux seront achevés en 1980. La première photo représente le barrage d'Haringvliet avec ses dix-sept fermetures ; il se tiendra face à la mer du Nord (à gauche) et à la rivière Waal Oude Mass (à droite). La seconde photo et le schéma ci-dessus montrent, en coupe, les doubles portes de chaque fermeture.
